Probleme bei der Inbetriebnahme einer gasgeschmierten Gleitringdichtung eines Getriebeturboverdichters

Situation und Aufgabenstellung

Dr.-Ing. Johann Lenz
KÖTTER Consulting
Engineers, Rheine

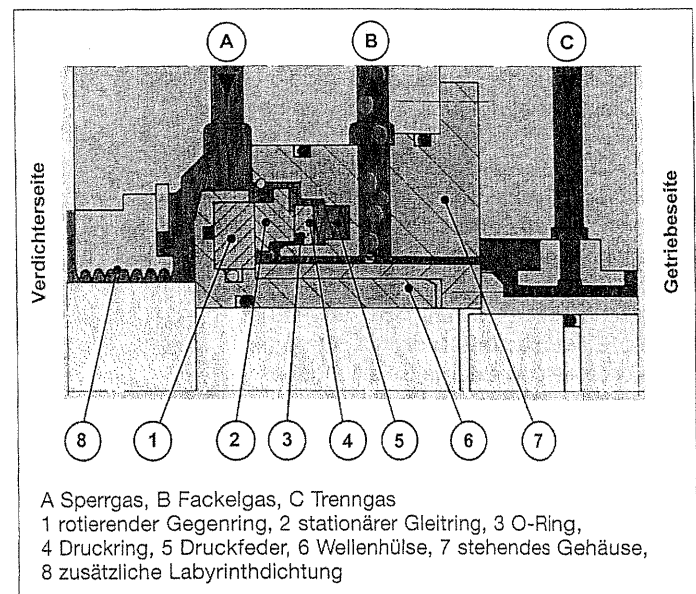
Die Dichtung besteht aus einem stationären federbelasteten Gleitring und einem rotierenden Gegenring (Bild 2). Die Dichtfläche dieser beider Ringe gleitet berührungslos aufeinander. Im äußeren Bereich des rotierenden Gegenringes wird aufgrund der eingearbeiteten Nuten das abdichtende Gas eingefördert und verdichtet. Man unterscheidet in der Nutgeometrie zwischen drehrichtungsabhängigen (unidirektionalen) und drehrichtungsunabhängigen (bidirektionalen) Nuten (Bild 3).

Bild 2:
Funktionale Anordnung einer gasgeschmierten Gleitringdichtung [1, 2]

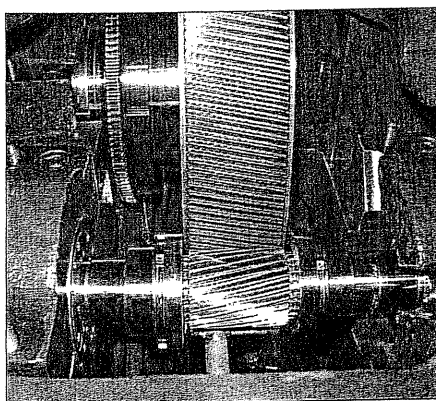
In einer neu installierten Chemiefabrik wurde die Inbetriebnahme eines Anlagenteils über mehrere Monate verzögert. Grund war ein zum wiederholten Male defektes Gleitringdichtungssystem an der Ritzelwelle eines Getriebeturboverdichters (Bild 1).

Bild 1: Einblick auf Ritzelwelle (Vordergrund) und Radwelle eines Getriebeturboverdichters

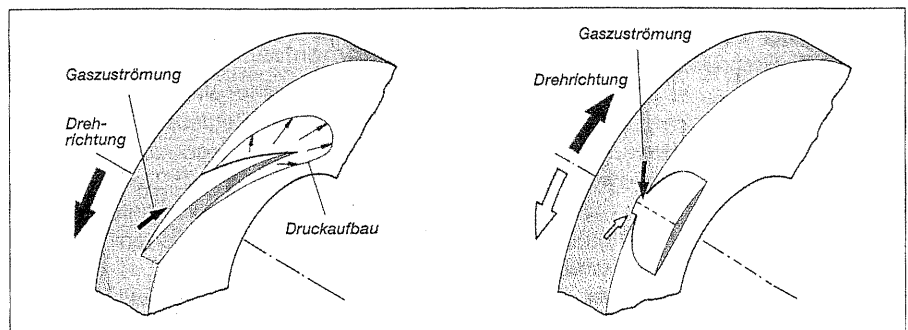
Bild 3: Drehrichtungsabhängige (links) und drehrichtungsunabhängige (rechts) Nutgeometrie des rotierenden Gegenringes [1, 2]

Darüber hinaus wurde die eingesetzte bidirektionale Gleitringdichtung durch eine ursprünglich schon einmal am Verdichter eingesetzte schwingungsunempfindlichere unidirektionale Dichtung ersetzt. Nach der Umsetzung der Maßnahmen konnte der Verdichter problemlos in Betrieb genommen werden und läuft seit Dezember 2000 ohne weitere Störungen.

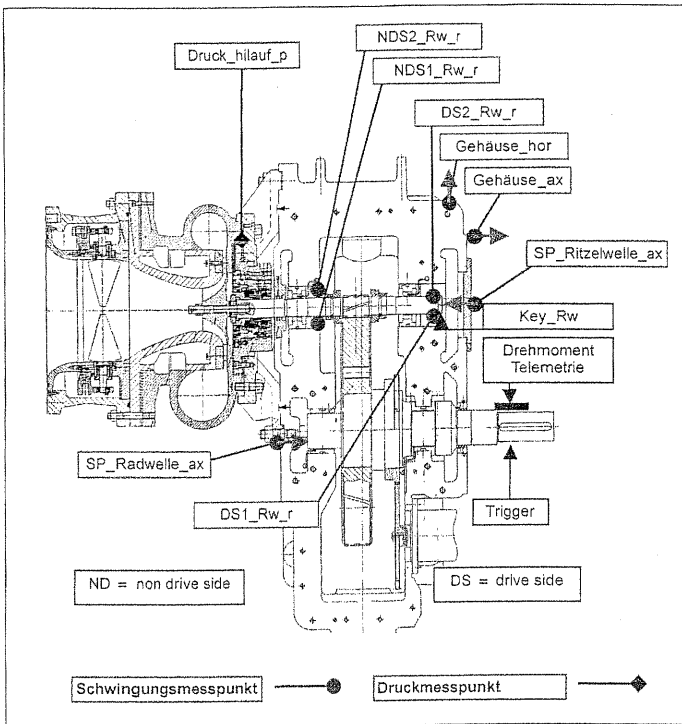
Bild 4: Messpunkte am Getriebeüberverdichter

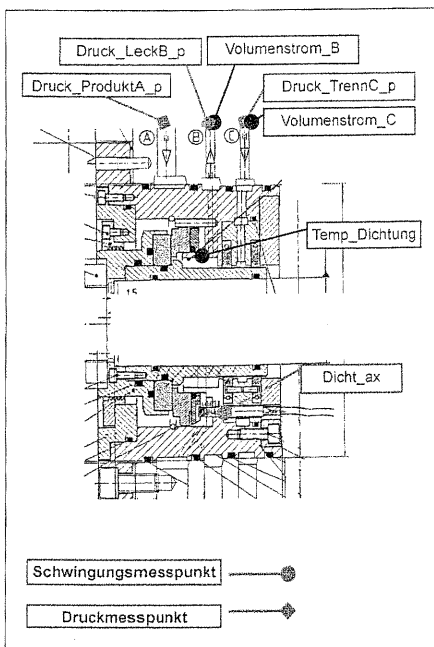
Bild 5: Messpunkte im direkten Bereich der Gleitringdichtung

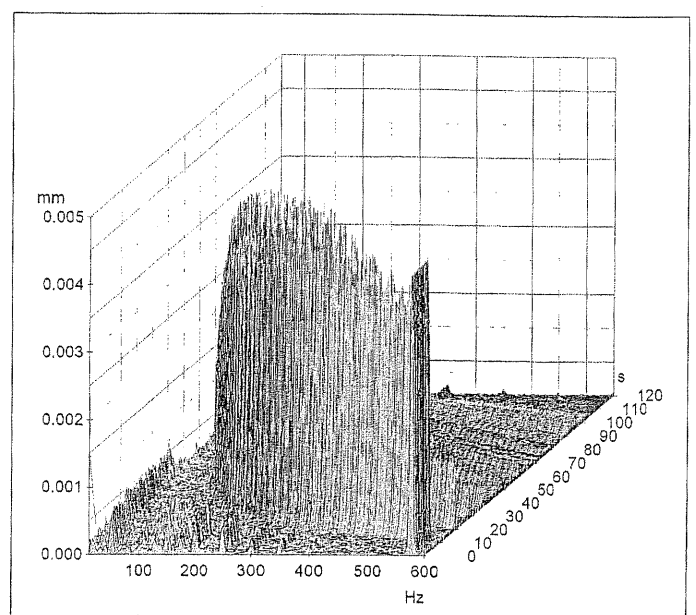
Die Amplitude der Wellenschwingung wies weder beim Hoch- noch beim Auslauf des Verdichters auffällig resonant erhöhte Werte auf (1. Biegeeigenfrequenz liegt bei ca. 200 Hz) (Bild 6). Auch im stationären Betrieb wurden die zulässigen Grenzwerte der radialen Wellenschwingung nicht überschritten.

Bild 6: Wasserfalldiagramm der Amplitudenspektren der radialen Wellenschwingungen auf der Abtriebsseite der Ritzelwelle (non drive side, Messpunkt NDS1_RW_r) beim Auslauf (Betriebsdrehzahl ca. 570 Hz) des Verdichters

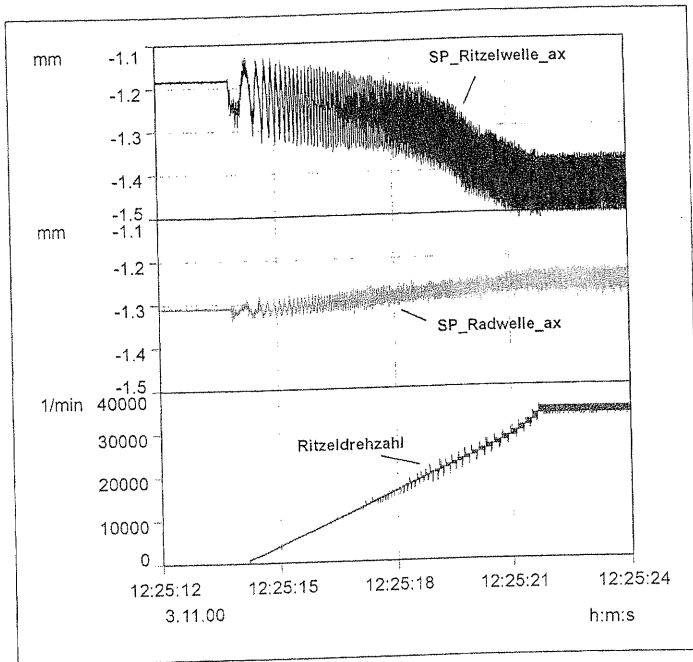
Hinsichtlich des ersten Punktes wurde beim Hochlauf des Verdichters die axiale Verschiebung der Ritzel- und Radwelle aufgezeichnet (Bild 7). Es zeigt sich eine Verschiebung der Ritzelwelle um ca. 0,3 mm sowie der Radwelle um ca. 0,05 mm in Richtung der Verdichterseite (siehe Messpunktlage in Bild 4). Ein Vergleich mit dem vorgegebenen mechanischen Spiel des Druckkamms (0,25 mm)

Bild 7: Axiale Verschiebung der Ritzel- und Radwelle beim Hochlauf des Verdichters

sowie des Axiallagers (0,1 mm) bestätigt die Zulässigkeit der im Betrieb festgestellten Verschiebungen.

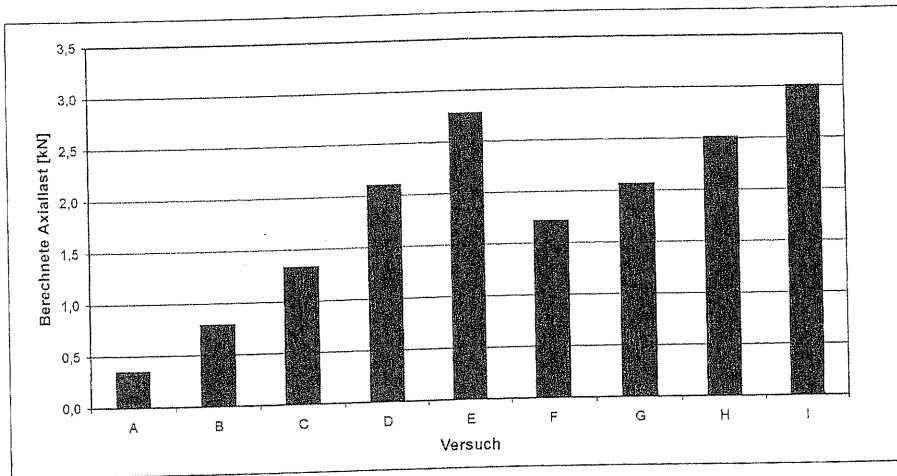
Die absoluten und dynamischen Drücke vor und hinter dem Laufrad sowie in den verschiedenen Dichtungsabschnitten wurden zeitgleich mit den Schwingungen und Verschiebungen der beiden Wellen gemessen. Durch Rückrechnung der Drücke über die verschiedenen beaufschlagten Flächen sowie den Impulssatz konnte die in den insgesamt neun Betriebspunkten an der Ritzelwelle angreifende Axiallast berechnet werden (Bild 8).

Bild 8: Aus den Messdaten berechnete Axiallast der Ritzelwelle in den verschiedenen Betriebspunkten

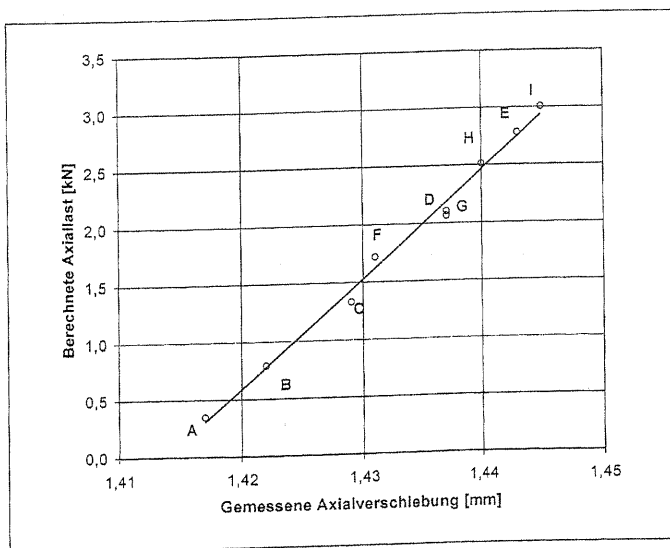
In Bild 9 sind diese Berechnungsergebnisse mit den in den verschiedenen Betriebszuständen gemessenen absoluten axialen Ritzelwellenverschiebungen dargestellt.

Ausgehend von dem Betriebspunkt A zeigt sich auch durch die in dem Diagramm eingezeichnete Gerade eine sehr gute lineare Abhängigkeit zwischen der Axialverschiebung und der Axiallast, so dass eine axiale Instabilität der Ritzelwelle (wie z. B. durch Schubumkehr der Ritzelwelle) im stationären Zustand ausgeschlossen werden kann.

Bild 9: Vergleich von gemessener Axialverschiebung und der aus den Messdaten berechneten Axiallasten an der Ritzelwelle für die verschiedenen Betriebspunkte

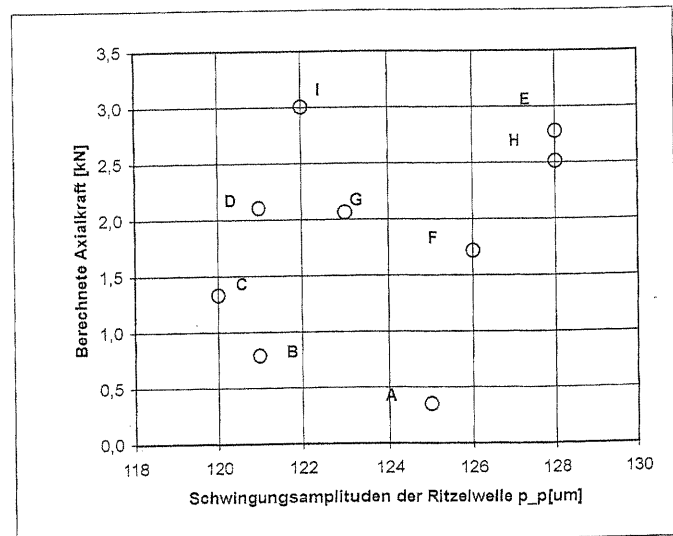
Bild 10: Vergleich von gemessenen Axialschwingungen und der aus den Messdaten berechneten axialen Kräfte an der Ritzelwelle für die verschiedenen Betriebspunkte

Ritzelwellenschwingungen dargestellt. Es ist hier kein funktionaler Zusammenhang zu den angreifenden Kräften an der Ritzelwelle festzustellen.

Neben diesen bisher unauffälligen Erkenntnissen wurde jedoch ein erhöhter Pegel der axialen Wellenschwingungen der Ritzelwelle (Bild 10) festgestellt. Das gemessene Spektrum, dargestellt in Bild 11, weist für die Axial-schwingung der Ritzelwelle eine Amplitude von ca. 55 µm bei der Drehfrequenz der langsam laufenden Radwelle von 49,5 Hz auf.

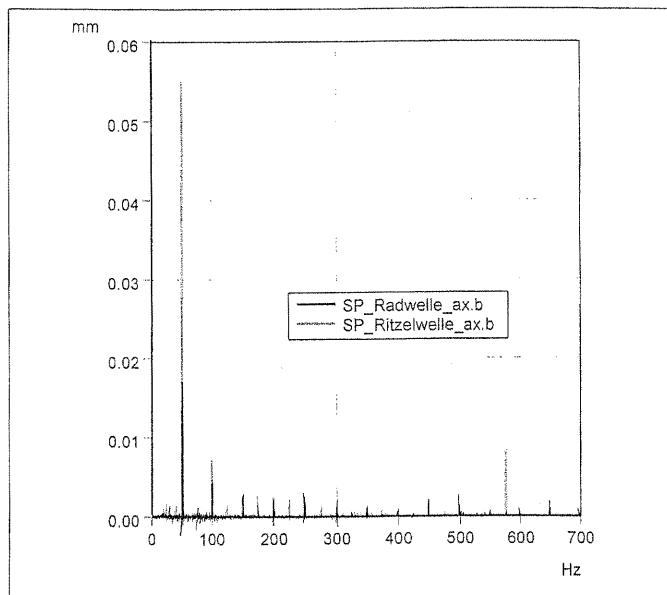
Bild 11: Amplitudenspektren der gemessenen axialen Schwingungen von Ritzel- und Radwelle

Der vom Hersteller angegebene Grenzwert für die Axial-schwingung der Dichtung wird überschritten, so dass eine unzulässige Belastung der Dichtung dabei durchaus eintreten kann. Bemerkenswert war, dass die Axial-schwingung der angetriebenen Radwelle bei dieser Drehfrequenz nur eine Amplitude von ca. 18 µm aufweist (Bild 11).

Ritzelwelle verstärkt wird. Eine zeitgleiche Messung, der zur Wellenlage um 90° versetzten horizontalen Gehäuseschwingung, zeigt eine überhöhte Schwinggeschwindigkeit von $v_{eff} = 5,6$ mm/s mit einer markanten Amplitude von 7 mm/s ebenfalls in der Drehfrequenz der Radwelle. Da die Rundlaufgenauigkeit der langsam laufenden Radwelle schon im Vorfeld mehrfach überprüft worden war, wurde die Radwelle dynamisch am Kupplungsflansch gewuchtet. Damit konnte die horizontale Gehäuseschwingung auf einen Effektivwert von 1,2 mm/s reduziert werden. Gleichzeitig wurde auf diese Weise auch die erhöhte Axial-schwingung der Ritzelwelle auf eine Amplitude von ca. 23 µm vermindert (Bild 12).

auch für die mehrfach aufgetretenen Beschädigungen der Gleitringdichtung war eine Unwucht im langsam laufenden Antriebstrang. Nach präzisiertem dynamischen Auswuchten an der Kupplung zwischen dem Getriebe und dem E-Motor konnten die Gehäuseschwingungen entscheidend vermindert werden. Parallel dazu reduzierten sich die Axial-schwingungen der Ritzelwelle und damit auch der Gleitringdichtung um mehr als die Hälfte. Es zeigte sich, dass in dieser Getriebebauweise die Axial-schwingungen der schnelllaufenden Ritzelwelle

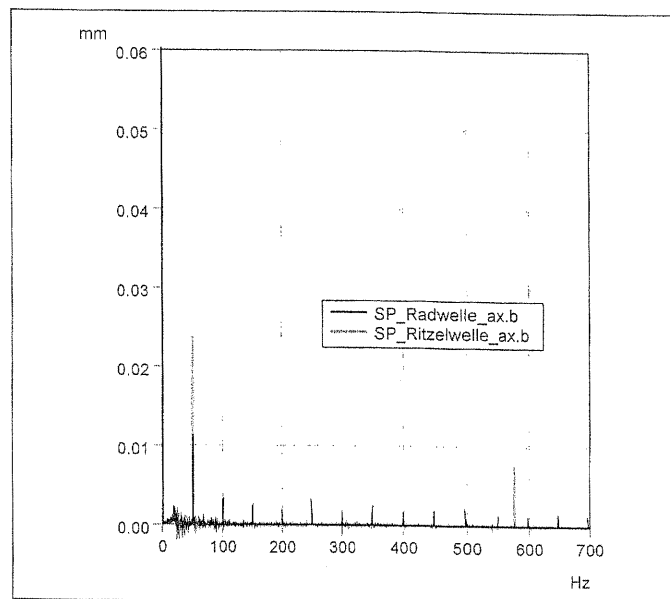
Bild 12: Amplitudenspektren der gemessenen axialen Schwingungen von Ritzel- und Radwelle nach dem Auswuchten
